## 제 3 장 사면안정공법

### 3.1 서론

## 3.2 산사태방지대책공법의 분류

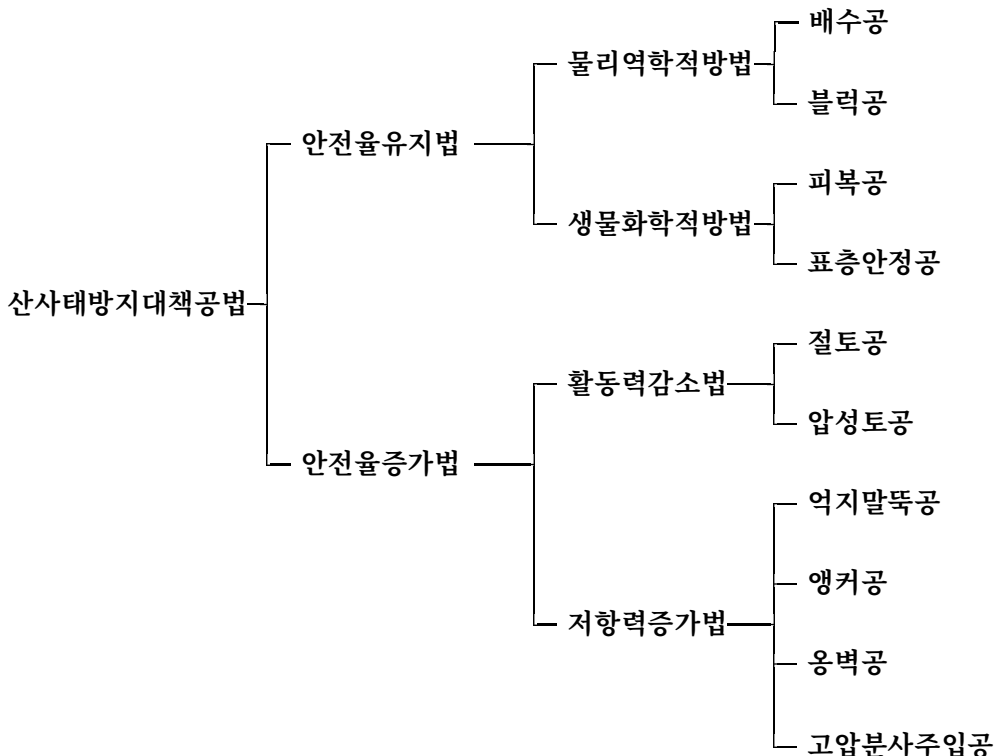
그림 3.1 산사태방지대책분류기준<sup>147,148)</sup>

이상과 같은 고찰에 의거하여 산사태가 발생하지 않게 하기 위한 대책공법을 방지기능별로 구분하여 그림 3.1과 같이 안전율유지법과 안전율증가법의 두가지로 크게 구분할 수 있다.<sup>147,148)</sup> 즉 강우, 융설등과 같은 물의 영향에 의하여 사면의 안전율이 감소하는 것을 방지하는 전자의 방법과 불안전하게 판단된 사면의 안전율을 말뚝등의 저항력을 이용하여 증가시켜 주는 후자의 방법이다. 전자는 산사태를 발생시키는 직접적 유인으로부터 사면을 보호하는 소극적 대책방법이라 할 수 있으며 후자는 산사태의 잠재적 취약성을 개선시키려는 적극적 대책방법이라 할 수 있다.

본 장에서는 산사태가 발생하는 사면을 크게 흠사면과 암반사면으로 구분하였으며 흠사면의 경우는 절개사면과 성토사면으로 구분하였다. 이와같이 3가지로 구분된 사면의 각각의 경우에 대해 우리나라에서 적용되고 있는 산사태방지대책을 조사하여 그 사례들을 제시하였고 그림3.1에서와 같이 산사태방지대책에 관한 합리적인 분류기준을 마련할 수 있었다.

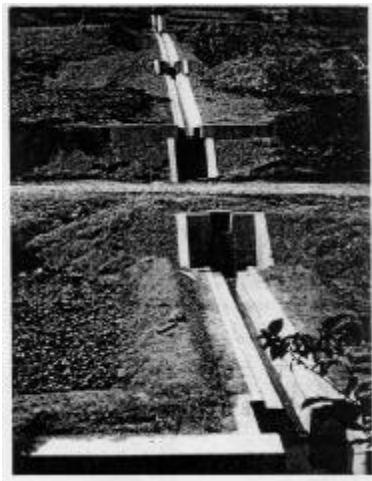
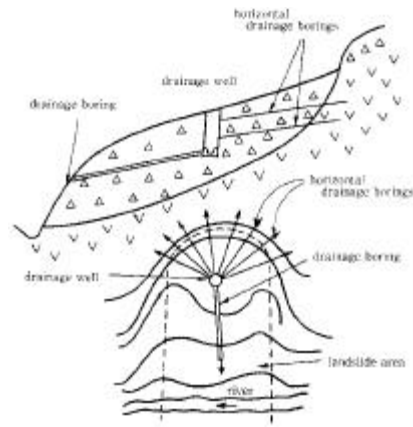
그림 3.2 배수공

지표수배제공으로는 침투방지법, 수로공, 암거공 등을 들 수 있으며 지하수 배제공으로는 횡보링공, 집수정공 및 배수터널 등을 들 수 있다.

(a) 지표수배제공

(b) 지하수배제공

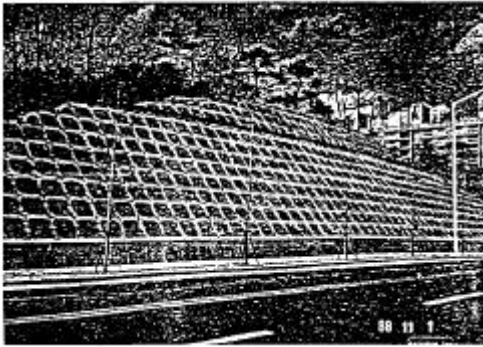
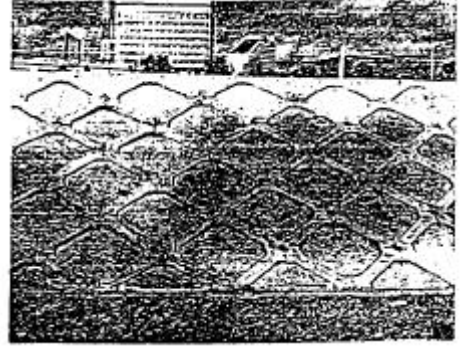
(a) 블럭공      그림 3.3 블럭공      (b) 격자블럭공

사면의 지표면이 공기중에 노출된 상태 그대로 방치되면, 풍우나 지하수 등에 의하여 침식되어 종국에는 붕괴하게 된다. 따라서, 사면을 블럭이나 격자모양 블럭등으로 덮어서 사면안정을 도모하는 공법이 블럭공법 및 격자블럭공법이다.<sup>18,35,52)</sup>

블럭공법에는 프리캐스트 콘크리트 블럭(precast concrete block)이나 블럭석 이외에 동일한 목적으로 설치되는 연속콘크리트보와 같은 것도 블럭공법에 포함된다.

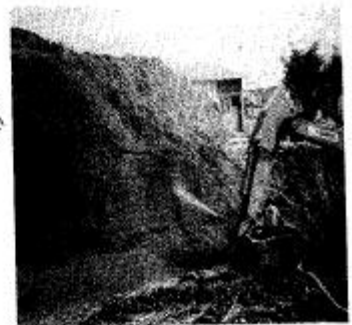
그림 3.4 피복공

경사면을 식물, 인조섬유, 돌, 슛크리트등으로 피복하므로써 우수에 의한 침식을 방지하여 경사면을 보호하려는 공법이다.<sup>4,21,22,53,55</sup> 경사면 보호공으로 식생공과 돌부침공이 가장 보편적으로 사용되며 아직까지도 사용빈도가 높은 공법이다. 그 가장 큰 이유는 비교적 경제적인점과 경사면 보호공으로 효과가 있기 때문으로 생각된다. 식생공법으로는 Seed spray 나 Texsol등이 많이 사용되고 있다. 그밖에도 슛크리트로 경사면을 피복하는 슛크리트 공법도 효과적인 것으로 보고되고 있다.

(a) Seed Spray

(b) Texsol

(c) Shotcrete

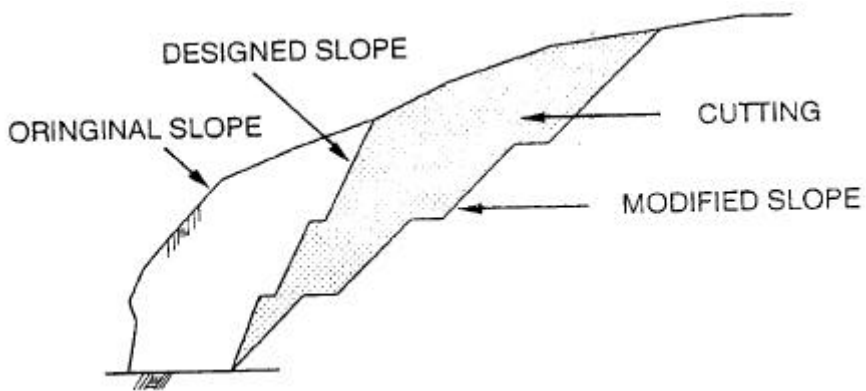
그림 3.5 절토공

킴으로서 사면안정을 도모하는 공법이다(그림3.5참조).<sup>18,57)</sup> 활동토괴를 제거함으로서 확실한 안정공법으로 여겨지나 절토를 실시하였음에도 불구하고 수차례에 걸쳐 파괴가 발생하여 결국에는 억지말뚝이나 앵커로 지지시킨 예가 많으므로 (그림 3.6 참조) 지중의 잠재적인 내적 취약점을 명확히 조사하기 이전에는 안심을 할 수 없는 공법이다. 특히 대규모 산사태의 경우, 굴착토량이 막대하고, 경제성, 시공성의 면에서 어려운 점이 있다. 그러나, 중소규모의 산사태의 경우에는 용이하게 적용할 수 있을 것이다.

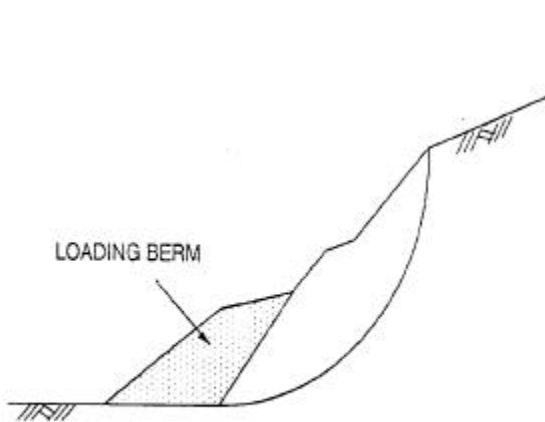
그림 3.7 압성토공

이 공법은 산사태가 우려되는 자연사면의 하단부에 토사를 성토하여 활동력을 감소시켜 주는 공법이다. <sup>7,18)</sup>(그림 3.7 참조)

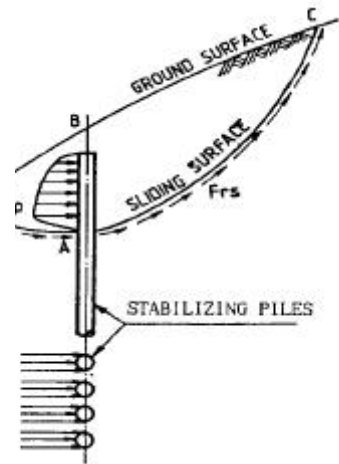
그림 3.8 억지말뚝공

이 공법은 사면의 활동토괴를 관통하여 부동지반까지 말뚝을 일렬로 설치함으로써 사면의 활동하중을 말뚝의 수평저항으로 받아 부동지반에 전달시키는 공법이다. 이러한 억지말뚝은 수동말뚝(Passive pile)의 대표적 예중에 하나로 활동토괴에 대하여 역학적으로 저항하는 공법이다. 이 공법은 사면안전율증가 효과가 커서 우리나라에서도 최근에는 사용하는 회수가 늘어나고 있는 경향이다. <sup>7,20,24,30,51)</sup>

말뚝의 거동은 말뚝과 주변지반의 상호작용에 의하여 결정된다. 말뚝의 사면안정 효과를 얻기 위하여는 말뚝과 사면 둘다의 안정성이 충분히 확보되도록 말뚝의 설치위치, 간격, 직경, 강성, 근입깊이 등을 결정하여야만 한다. 억지말뚝을 일렬로 설치하여 사면안정을 도모한 경우의 개략도가 그림 2.8과 같다. 억지말뚝으로 사용되는 말뚝은 강관말뚝, H 말뚝, PC 말뚝, PHC 말뚝등을 들 수 있다. 최근에는 Micropile을 사용하는 사례도 보고되고 있다.

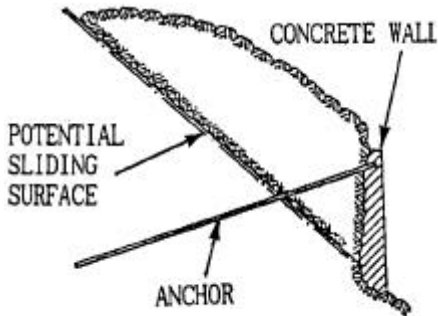
그림 3.9 앵커의 효과

앵커공법은 고강도 강재를 앵커재로 하여 보링공내에 삽입하여 그라우트 주입을 실시함으로써 앵커재를 지반에 정착시켜 앵커재 두부에 작용한 하중을 정착지반에 전달하여 안정시키는 공법이다. <sup>5,6,20 22)</sup> 이 공법은 구미 각국에서 오래전부터 많이 사용되어 오고 있다.(그림 3.9 참조)

앵커공법은 고강도의 강재를 사용하여 프리스트레스를 가하는 점에 공법의 특징이 있다고 생각된다. 이 프리스트레스를 가하는 장점은 정착된 구조물에 하중이 작용하는 경우 구조물의 변위를 영으로 하거나 혹은 미소하게 할 수 있는 점이다. 암반사면의 경우 록볼트를 사용하여 사면의 안전성을 얻기도 한다.

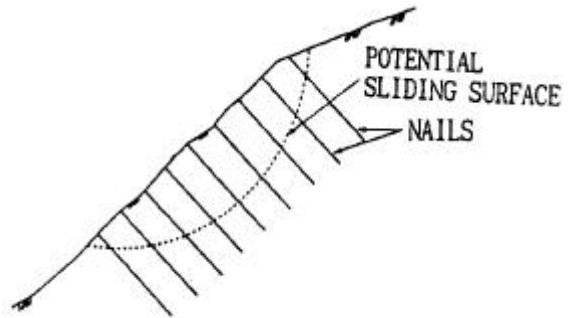
그림 3.10 Soil Nailing

또한 최근에는 철근이나 철봉을 그림 3.10에서 보는 바와 같이 가상파괴면

보다 깊이 사면내에 삽입하여 사면안정을 기하는 Soil nailing공법도 사용되고 있다.

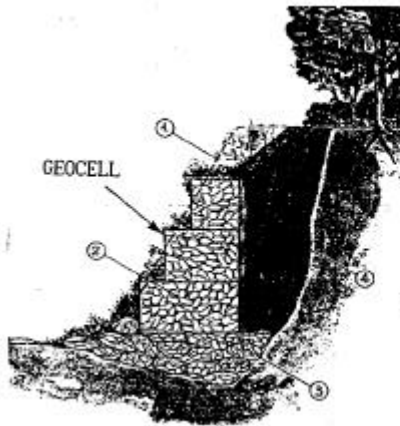
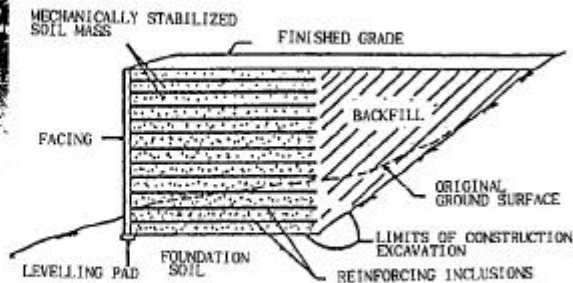
그림 3.11 옹벽공

옹벽은 주로 자연사면 하단부에 도로를 축조하거나 주택단지를 조성할 경우 사용한다.<sup>17,35,55,59)</sup> 그러나, 이 옹벽 자체로는 배면의 자연사면의 안정을 기대할 수 없다. 따라서, 이 경우는 반드시 배면의 안정을 검토한 후 불안정으로 판단되면 억지말뚝공이나 앵커공 등으로 배면의 사면안정을 도모하여 준 후 옹벽을 설치하여야 한다. 옹벽공에 활용되는 옹벽으로는 통상적인 L형, T형등의 옹벽이 있으며<sup>59)</sup> 최근에는 쇄석을 철망에 넣어 옹벽모양으로 쌓는 지오셀공법(Geoweb, Gabion등)도 있다.<sup>55)</sup> 그외에도 사면의 절개지에 연직벽을 설치하는 보강토옹벽도 이 범주에 속한다 하겠다.<sup>8)</sup>

(a) 지오셀옹벽

(b) 보강토옹벽

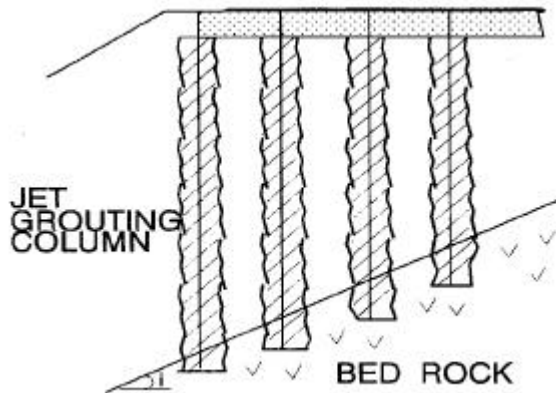
그림 3.12 고압분사주입공법

최근 효과적인 지반개량공법으로 개발된 고압분사주입공법(Jet grouting)을 사면에 적용하여 사면지반의 개량은 물론이고 기둥모양의 지반개량체가 사면활동에 저항할 수 있도록 하는 공법이다.<sup>17,35,37,38,59)</sup> 이 공법으로 시공할 경우 사면안정효과원리를 활동면과 교차하는 부분에서의 지반전단강도를 증대시키고 활동면상부토괴를 개량체기둥이 지탱하므로써 억지말뚝과 유사한

추가적 저항력을 발휘하도록 한 공법이다. 다만 이 경우 개량체는 인장응력이 약하므로 개량체기둥에 큰 휨모멘트가 발생시에는 억지말뚝과 같은 충분한 효과를 얻을 수 없다. 고압분사방법은 단관 분사방식(CCP공법등), 2중관 분사방식(JSP공법등) 및 3중관 분사방식(SIG공법등)의 3가지가 있으나 현재 2중관 분사방식과 3중관 분사방식이 많이 사용되고 있다.<sup>37,38)</sup>

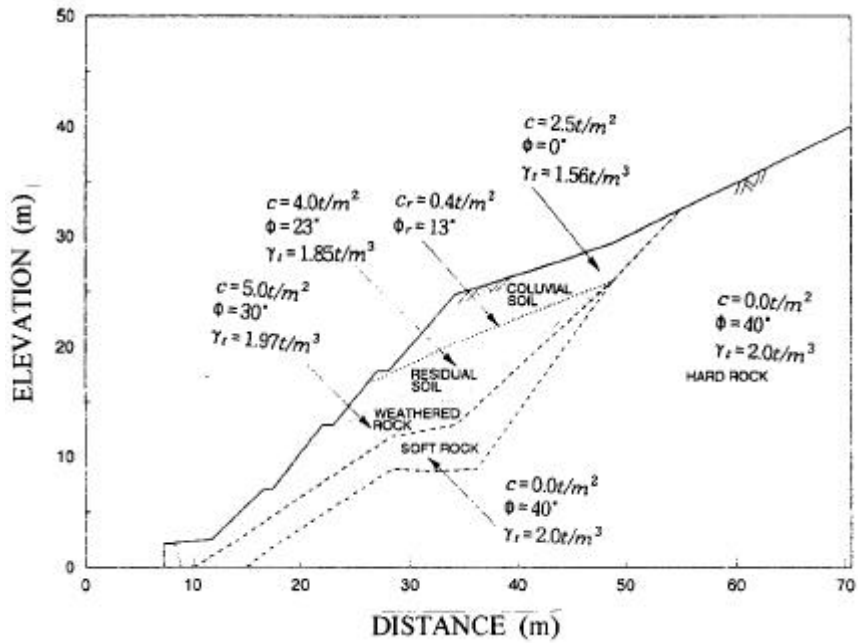
그림 3.13 설계단면

본 지역의 잔류토층 및 풍화암층은 모암의 조직과 구조 (불연속면, 암상 등) 를 보유하고 있으며, 잔류토층과 풍화암층에서 모암에 발달하였던 절리면을 따라 전도파괴(Toppling Failure)와 유사한 형태의 표면 박리가 관찰되었다. 또한 연암층이 발달한 지역중 일부구간에서 절리면을 따라 표면 박리현상이 진행되고 있다. 대표적인 사면의 그림에서 보는 바와 같이 사면을 절취하여 시공하였으나 상부 붕적토층에서 파괴가 발생하였다. 이에 대한 단면도는 그림 3.13과 같다.

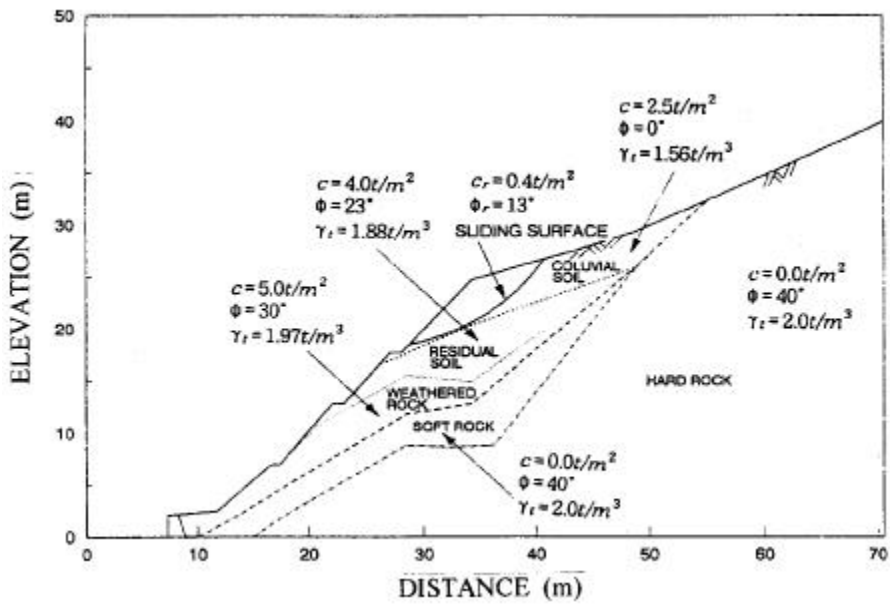
그림 3.14 붕괴단면

산사태가 발생한 대표적인 단면의 지층구조는 그림 3.14와 같다. 붕괴지역의 경계부에 소규모의 협곡이 발달하며, 상부로 부터 두꺼운 두께의 봉적토층 (약 4 m), 잔류토층, 풍화암층 그리고 연암층의 순서로 지층이 발달한다.

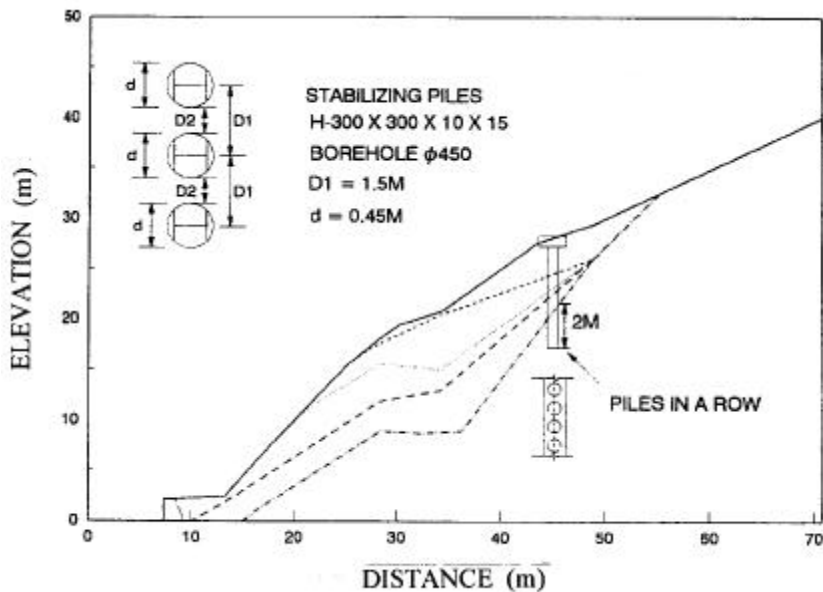
그림 3.15 보강사면

억지말뚝의 설치로는 그림 3.15와 같으며 말뚝설치위치는 그림에 표시된 위치에 설치한다. 억지말뚝은 H-300x300x10x15규격의 H말뚝을 중심간격 1.5m - 2.0m간격으로 연암층에 2.0m깊이 까지 혹은 절개사면하단부표고아래 2.0m깊이까지 소켓트형태가 되도록 설치한다.

역지말뚝 두부는 띠장을 대고 철근콘크리트 지중보를 설치하여 회전구속효과를 가지도록 한다. 이때 이 지중보의 상면은 지표면과 일치하도록 한다.

H말뚝을 설치하기 위하여 항타공법을 실시할 경우 사면지반을 교란시키게 되므로 이를 지양하고 반드시 천공( $\Phi = 450\text{mm}$ )후 H말뚝을 삽입하도록 한다. H말뚝을 삽입한 후에는 시멘트 그라우팅이나 무근콘크리트로 천공내 구멍을 메꾸어 강재가 직접 지반과 접하지 않게하여 H말뚝의 부식을 방지시킨다.

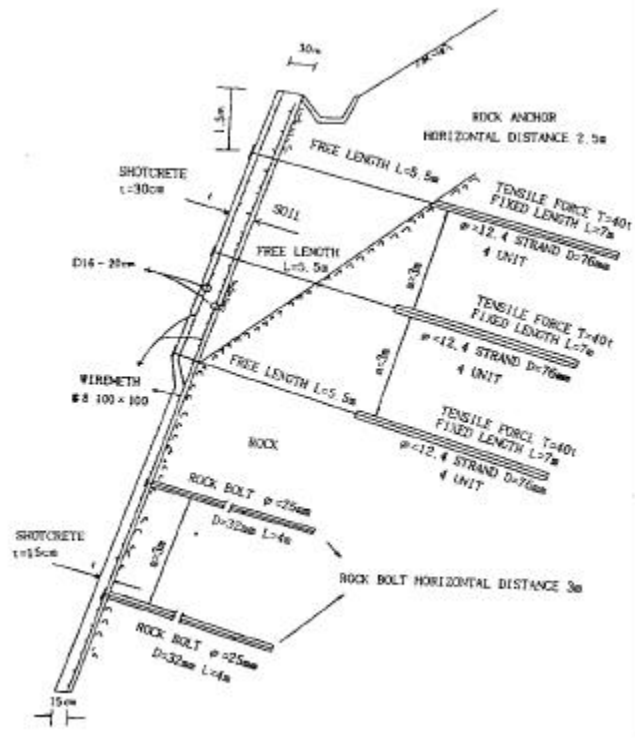
그림 3.18 사면안정공 구조도

본 사면의 사면안정공의 정면도와 구조도는 각각 그림 3.17 및 그림 3.18과 같다. 이 사면안정공을 각각 설명하면 다음과 같다. 절개사면의 굴곡면을 따라 와이야매쉬(규격 85×100×100)를 전면에 피복하고 그 위에 이형철근(φ19)을 200×200 형태로 덧씌운후 록볼트로 고정시키고(앵커 부분은 앵커로 고정) 숏크리트로 시공되었다.

록볼트는 경암부분에서 비교적 절리와 균열이 없는 신선한 부분과 암괴형태의 독립개소로 존재하는 부분 및 하단 옹벽 전구간에 걸쳐 설치시공되었다. 이 록볼트를 경암부분에서는 3m×3m 간격으로 종횡 등분포시공하였고 옹벽구간에서는 옹벽상단으로 부터 1.0m 위치에 횡방향으로 2m 간격으로 1열 설치 시공되었다. (그림 3.9참조)

록앵커의 천공경은 76mm, 길이는 12m (자유장 5.0m, 정착장 7.0m)로 하였으며 스트랜드는 12.7mm 강연선을 4가닥 사용하였으며 지압판은 300×300×20 이상으로 허용인장력이 본당 40T on이 되게 하였다.

배수구는 옹벽구간에서는 직경 50mm의 PVC파이프를 횡방향 간격 2m로 설치되었고 사면부위에 대해서는 직경 50-100mm 배수구를 50개소 설치하였다.

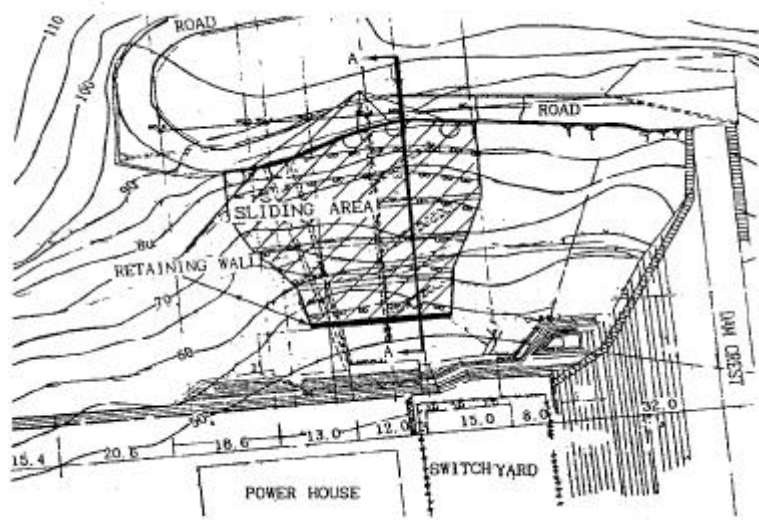
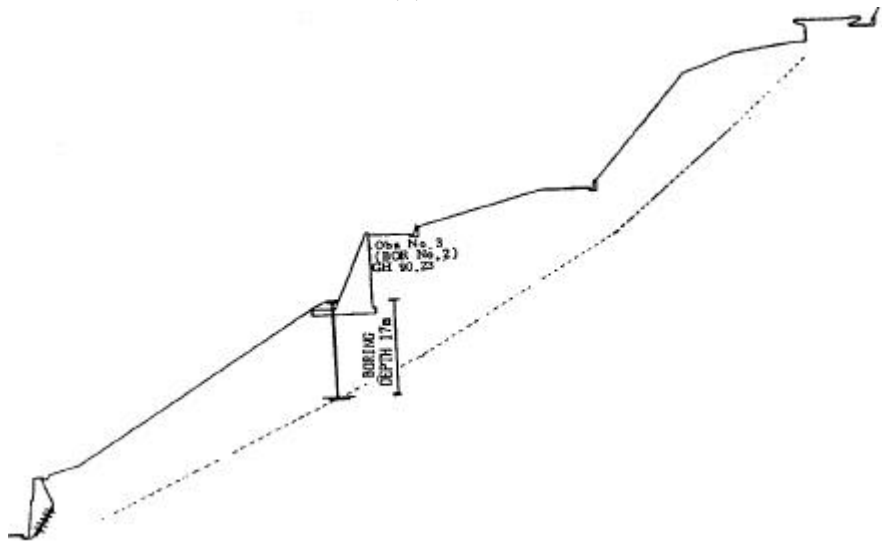
그림 3.19 사례지역 상황도

다목적댐의 하류우안 사면과 댐우안의 연결도로아래 콘크리트 옹벽이 높이 2.5 15m, 길이80m로서 댐시공시 가도로를 위해 축조되어 있다. 본 사면은 급경사가 50 60%인 협곡을 이루고 있고 옹벽 좌우단은 경암에 고착되어 있다. 그러나 상부옹벽은 협곡부 약 20m 구간에 걸쳐 15m의 버력층 위

에 중력식으로 시공되었다. 이 옹벽하부 사면은 폭 50m 사면길이 60m, 표고차 33m의 급사면을 이루고 있다. 하단부의 옹벽은 높이 11m 길이 40m로 설치되어 있고 그 옆에 발전소(지상3층,지하3층)가 위치하고 있다.(그림 3.19 참조)

(a) 평면도

(b) 단면도

옹벽공을 이용한 사면안정사례는 많다.<sup>8,17,35,49,53)</sup> 이들 사례중 대표적으로 한 다목적댐의 우안옹벽사례를 들어 설명하고자 한다. 댐우안 연결도로 하부에 옹벽을 설치하여 사면안정공을 실시하였다(그림 3.19(b)참조). 그러나, 1980년과 1981년의 하절기 호우로 인하여 사면 및 하부옹벽이 붕괴되는 사고가 발생하고 상부옹벽에 균열이 발생하였다.<sup>35)</sup>

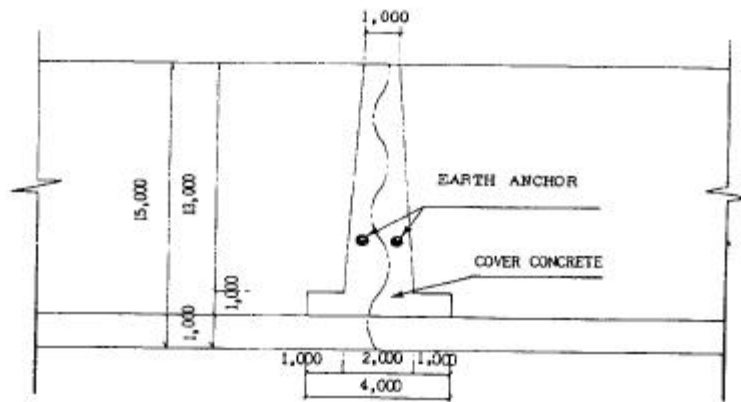
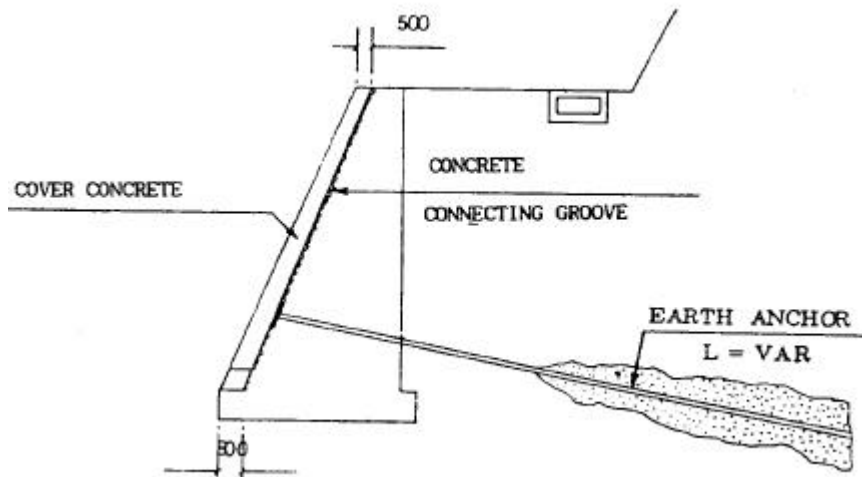
그림 3.20 보강 단면도

- ① 상부옹벽아래 경사면에는 콘크리트 조경블럭을 제거하고 사면의 종방향과 경사방향으로 맨암거돌망태의 배수구와 나무말뚝( $\Phi=150\text{mm}$ ,  $L=3\text{m}$ ) 180본을 설치하고 잣나무 아카시아등으로 사면부 조경을 실시하였다. 이로써 지표수의 처리는 물론 지하수의 배수처리도 용이하게 하였다.
- ② 상부옹벽의 보강대책으로는 균열이 발생된 부위의 양쪽에 앵커를 실시하고 미관을 보호하기 위하여 균열부위 1 4m 폭구간을 콘크리트 피복을 실시하였다(그림3.20참조)

(a) 평면도

(b) 단면도

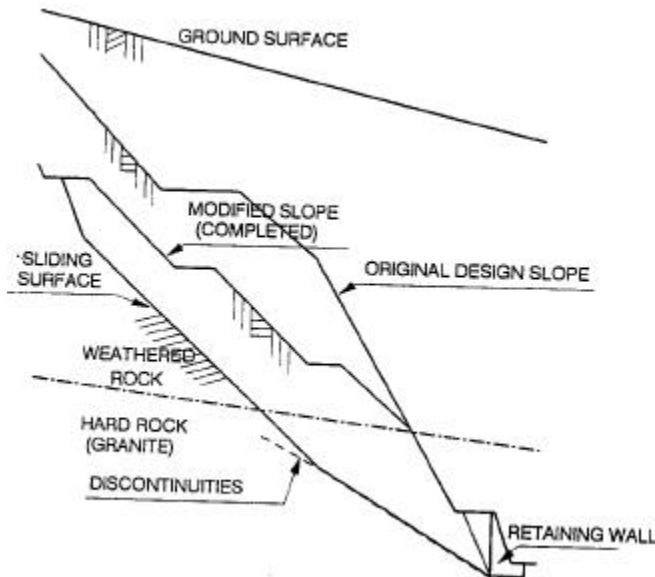
그림 3.21 붕괴전 사면단면도

그림 3.21의 사면은 시공완료후 산사태가 발생된 후 지오셀(Geoweb, Gabion등)로 복구한 사례이다. 즉 고속도로 건설시 절개사면에 대하여 지오셀을 이용한 중력식옹벽으로 보강하였다.<sup>53)</sup> 본 사면파괴에 대한 단면도는 그림 3.21과 같으며 그림에 보는 바와 같이 옹벽위사면은 설계시 사면구배를 1:1.05가 되도록 계획되었으나 시공시 사면구배를 수정하여 1:1로 하였으며 사면에는 2개의 소단을 두었다.

사면파괴가 발생한 사면의 사면구배는 1:1 1:1.05였으며 그림에서 보는 바와 같다. 사면파괴가 발생한 사면에 대한 보강은 시공완료시점의 사면구배를 비교적 그대로 유지하도록 하여 시공하도록 하였으며 시공이 완료된 원사면보다 사면상부를 낮추도록 하여 상재하중의 부담을 감소시켰다.

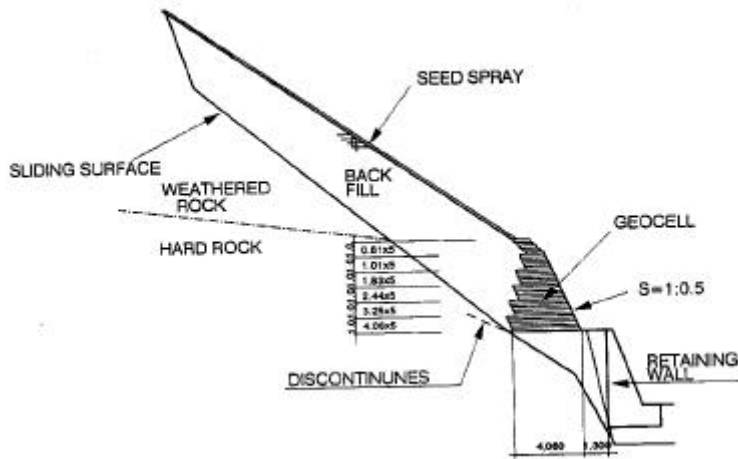
그림 3.22 보강사면단면도

사면에 대한 보강은 지오셀옹벽을 이용한 중력식 옹벽으로 채택하였다. 이 옹벽은 당초의 옹벽배면에서 수평거리 1.3m지점에 높이 12.8m로 각각 5단의 지오셀을 단위로 하여 5단에 걸쳐 옹벽의 법면 구배가 1:1.05가 되도록 보강하였다. 또한 옹벽표면의 표층부는 식생공으로 표면처리하였다. 한편, 지오셀과 배면에는 배수성이 좋은 골재를 이용하여 뒤채움을 행하였다. (그림 3.22 참조)

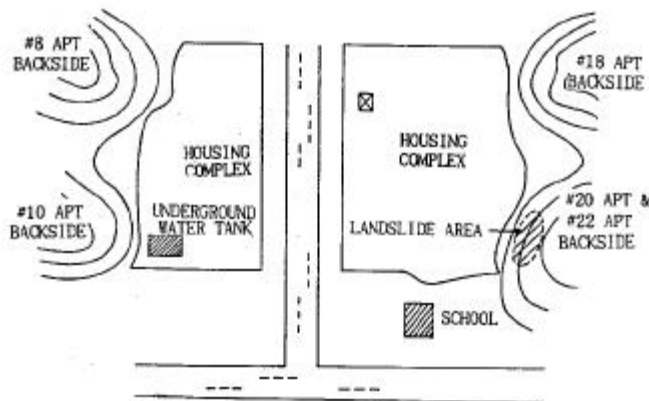
그림 3.23 현장 평면도

피복공이 실시된 사례로는 그림 3.23와 같은 주택단지사면을 예로 들어 설명한다. 사면절개부에 대한 평면도는 주택단지를 중심으로 그림 3.23에서 보는 바와 같다.<sup>18)</sup> 단지과 인접하고 있는 지반은 제3기층인 이암편과 이암의 풍화토로 구성되어 있고 하부층의 지질구성은 풍화암 및 연암 순으로 발달되어 있다. 본 사면은 급경사를 이루고 있으며 산사태는 그림중 사선으로 표시된 바와 같이 아파트 20 및 22동 후면에서 발생하였다. 그리고 사면활동은 1984년 3월 1차파괴가 발생하였다.

이와 같이 대책을 마련한 본 사면은 이암층으로 구성되어 있어 지하수 유입시 점토화 되는 경향이 있으므로 집중호우시 불안전성을 내포하고 있다. 따라서 본 절개사면은 1987.7.30. 토석류현상에 의해 외곽담장이 파손되는 2차파괴가 발생하였다. 이에 대한 보강대책으로 1988년 4월 소단을 설치하고 슛크리트 피복공이 실시되었으며 사면의 구배를 1:1로 조정·시공하여 보강하였다.(그림 3.23참조)

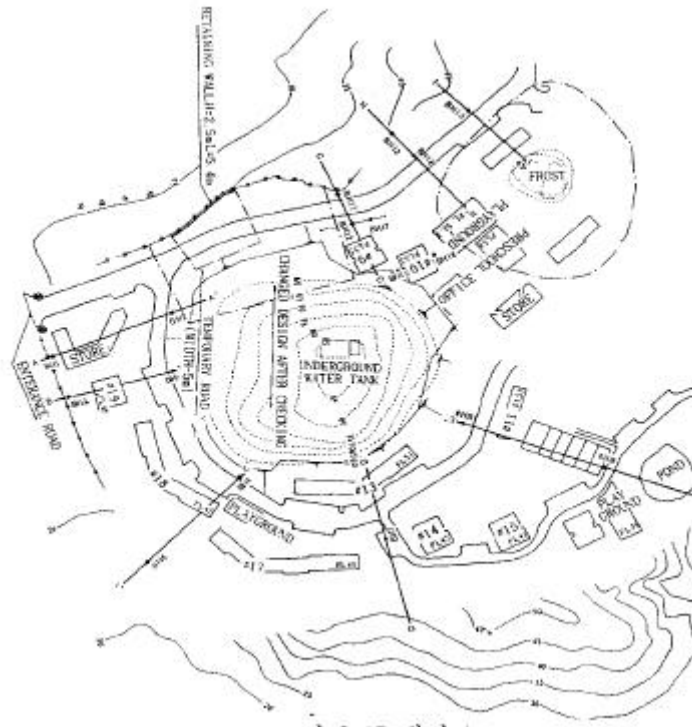
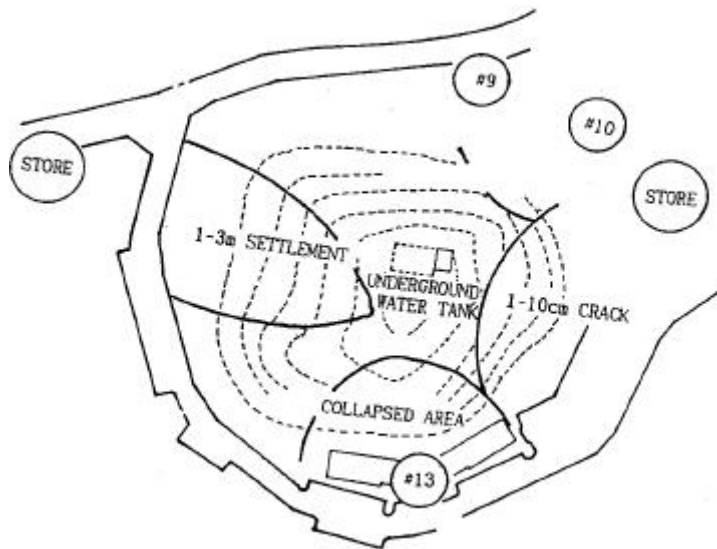
그림 3.25 사면파괴현황도

원지형은 대체로 급경사를 이루고 있고 지형의 고저차는 20m로 수목이 울창하게 존재하고 있다 (그림 3.24참조). 수목보전지구의 사면은 높이 5m마다 소단을 설치하고 사면구배를 1:1로 시공하였다. 이와같이 시공된 사면이 1985년 5.4-5.6(3일간) 274mm의 집중호우로 인해 지하저수조의 계획고보다 낮은 해발83m 부근에서 관리소측으로 처음 인장균열이 발생하였고 아파트 13동 배면의 사면(D-D단면)이 완전히 붕괴되는 대규모 산사태가 7월 5일 발생되었다. 그밖에 이 아파트단지내 지반에 발생한 상황은 그림3.25과 같다.

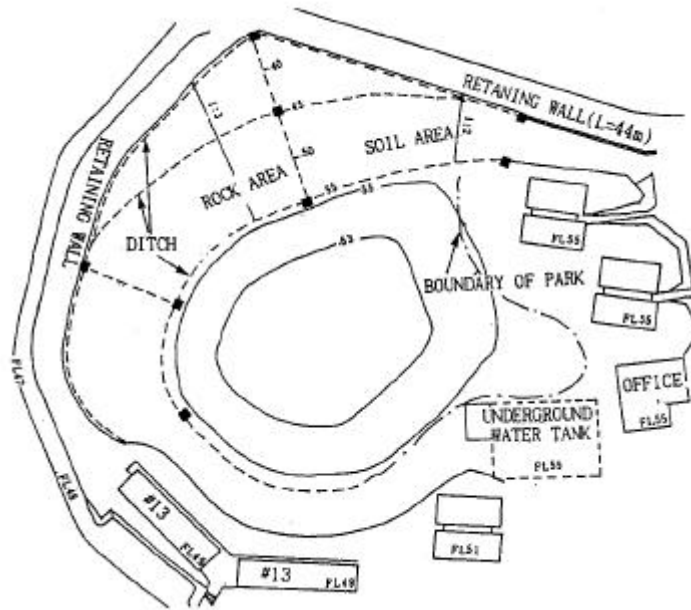
그림 3.26 복구대책 현황도

사면붕괴의 대책공으로 수목보전지구의 높이를 해발89m에서 해발55-65m 이하로 변경하고 사면구배를 1:2로 완만하게 조정하여 인공수목림을 조성하고 인공공원을 조성함으로써 사면의 안정을 도모하였다. (그림 3.26참조)

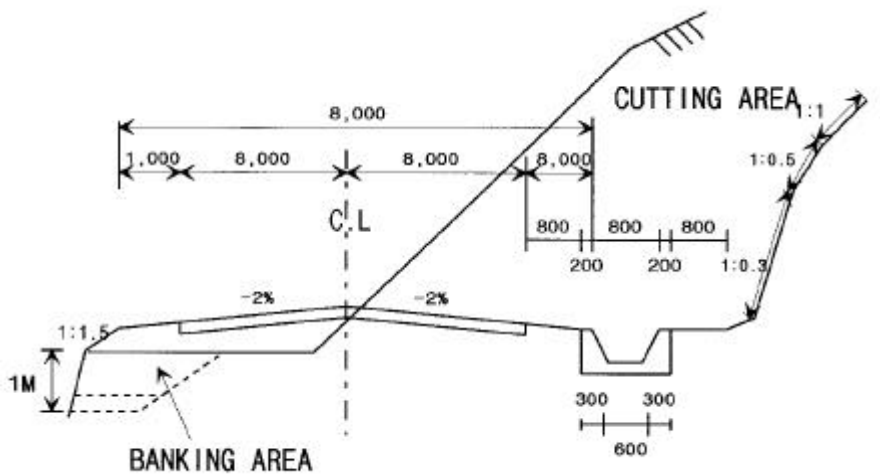
그림 3.27 도로 횡단면도

그림 3.27은 도로의 절개사면에서 발생한 사면파괴 현장을 고압분사주입 공법으로 보강한 사례이다.<sup>37,38)</sup>

본 사례는 기존 비포장도로의 로폭협소와 로면불량을 해결하기 위해 도로 확폭 및 아스팔트포장을 실시한 도로현장이다. 절토된 사면구배는 토사의 경우 1:1, 리핑암 1:0.3, 성토법면 구배는 1:1.5로 되어있고 유수 유입을 방지하기 위해 산지배면에 측구를 설치하였다. 그러나 여름철 집중호우로 인하여 급경사부에 설치된 본 도로가 구간별로 전폭 혹은 반폭구간으로 재차 사면파괴를 일으켰다. 또한 본 지역에 설치된 도로횡단암거와 도로절토측의 무근콘크리트옹벽과 측구가 균열되었으며 부분전도의 가능성이 잠재하고 있었다. (그림 3.27참조)

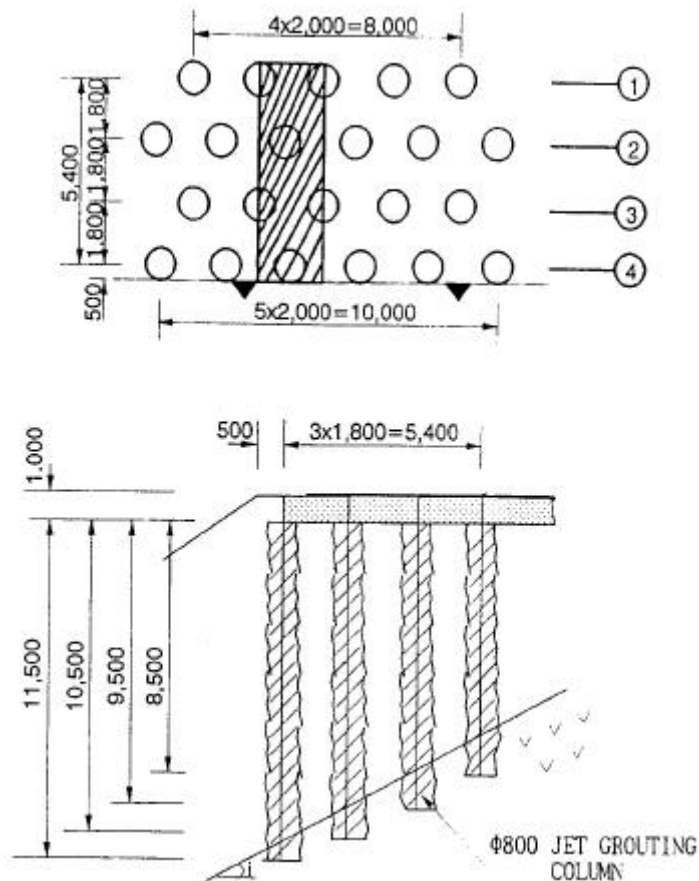
그림 3.28 보강단면도

사면보강구간 단면도는 그림 3.28과 같다. 그림에서 보는 바와 같이 활동 사면의 활동면은 암반선과 붕적토 혹은 풍화암의 경계면을 따라 발생하는 것으로 하였다. 보강구간의 경우 종방향 C.T.C 2.0m 횡방향 C.T.C 1.8m로 하여 ZIG-ZAG로 그림 3.28과 같이 설치 시공하였으며 기초암층에 확실한 정착을 위해 암반선 이하 1m까지를 시공심도로 하였다.

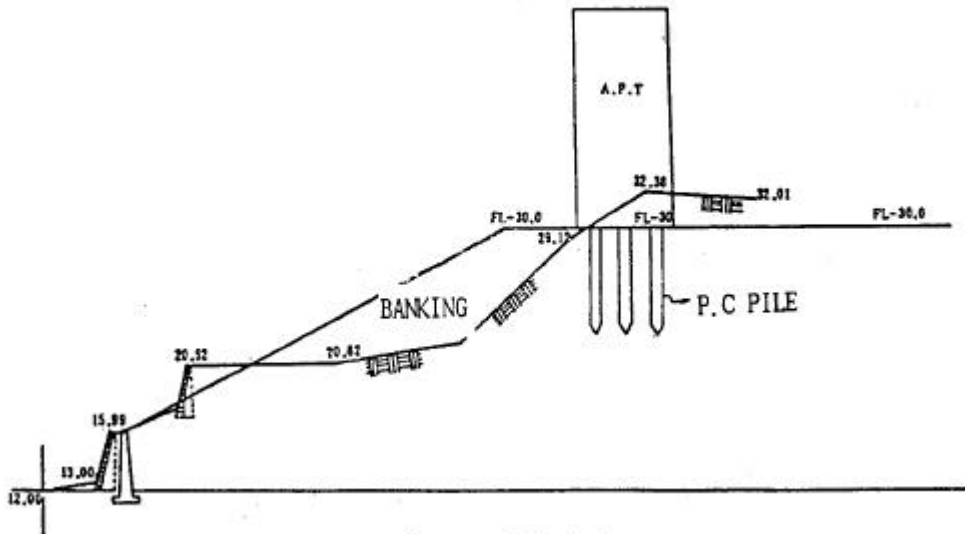
그림 3.29 현황 단면도

그림 3.29는 마산시 주택단지조성 성토사면이 유실된데 대하여 블럭을 이용하여 복구한 사례이다.<sup>41)</sup> 성토사면은 1985.5.4 - 5.7(4일간)까지 내린 집중호우(누적강우량 : 194mm)로 인해 법면에 설치된 블럭이 파손되고 사면의 표토부의 일부가 사면하단을 따라 유실되었다. (그림 3.29참조)

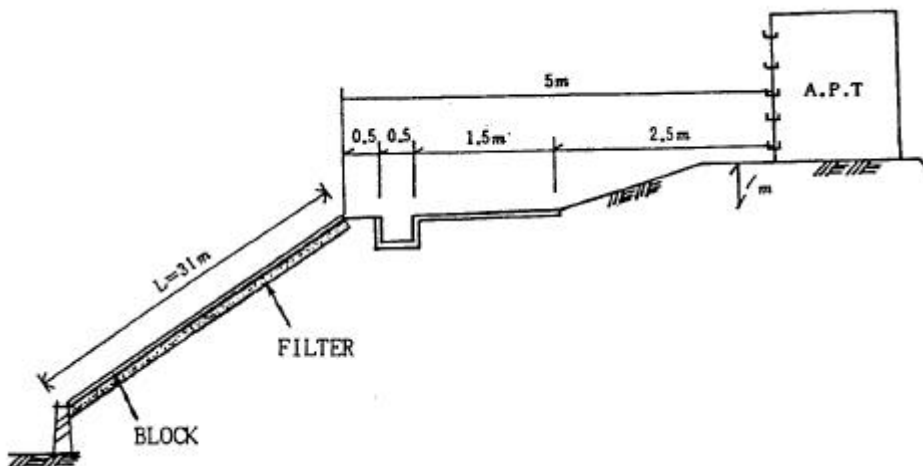
그림 3.30 복구후 단면도

대책공으로는 블록의 주변 지반의 유실을 방지하기 위해 토사를 되메움하고 다짐을 실시하였으며 우수가 직접지표에 침투하지 못하도록 시공하였고 지하수의 배수를 위해 필터를 블록과 함께 설치하였다. (그림 3.30참조)

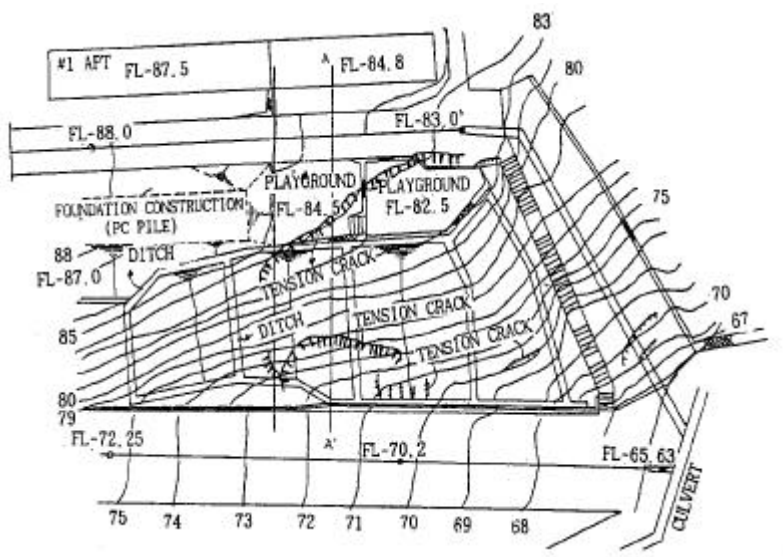
그림 3.31 사면파괴현황 단면도

1980.9.9 - 9.12사이의 태풍에 의한 집중호우(시간강우강도 102mm)와 장기적인 장마로 인하여 사면의 붕괴가 여러곳에서 발생하였으며 사면활동이 발생한 지역의 평면도는 그림 3.31과 같다. 붕괴된 사면은 그림 3.32 단면에서 보는 바와 같이 잔적토층으로 구성된 원지반 위에 최대 15m, 최소 4m, 평균 12m로 성토한 인공사면이다.

사면의 파괴형태는 그림 3.31에서 보는 바와 같이 성토사면의 여러개소에 침식 및 인장균열이 발생하였다. 또한 역T형옹벽과 사면상단에 설치된 각종 구조물, 아파트앞 도로, 암거를 포함한 배수구조물, 석축등의 파괴가 발생하였다.

그림 3.31은 주택단지 건축기초공사중 여러곳의 사면에 인장균열이 발생하여 고압분사주입공법을 이용 보강한 사례이다.<sup>41)</sup>

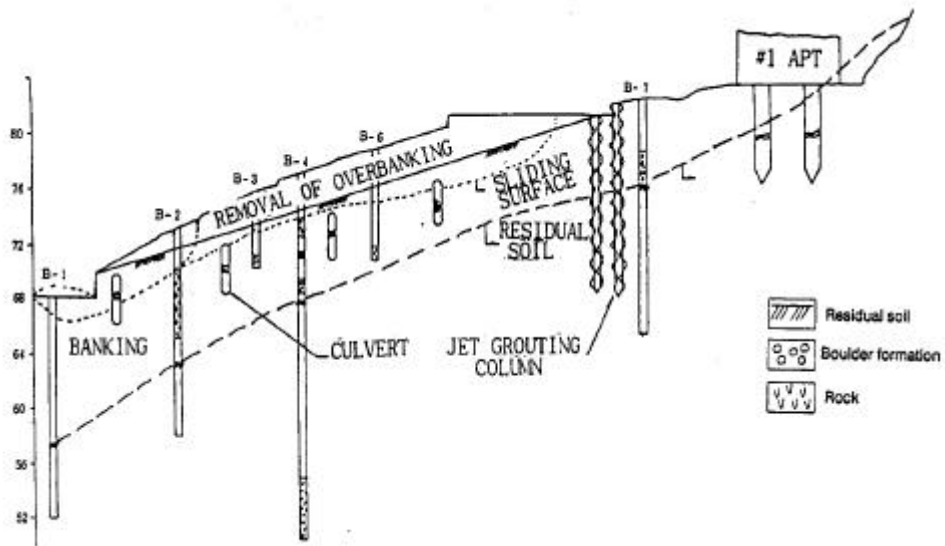
그림 3.32 보강 단면도

본 사면파괴에 대한 복구대책으로 U형측구 및 맹암거를 격자형태로 설계, 시공하였으며 과잉성토층 일부를 제거하고 맹암거를 설치하였으며 다짐에 의해 강도를 증진시켰다.(그림 3.32참조) 또한 중요구조물인 아파트의 안전을 위해 고압분사주입공법을 도입하여 그림 3.33에서 보는 바와 같이 사면상단부에 2열로 총66본을 시공하였으며 옹벽 하단부의 보강을 위해 1열로 90본을 설치하였다. 한편 옹벽구조물의 안정을 위해 옹벽하단부에도 고압분사주입공법을 이용하여 옹벽에서 발생하는 변위와 기초지반침하에 대해 저항하도록 하였다.

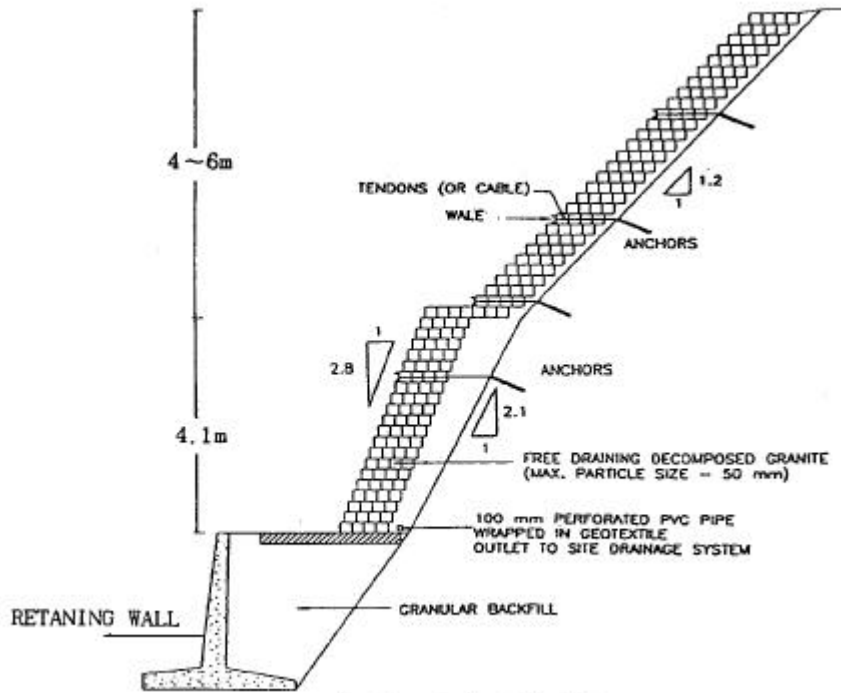
그림 3.34 보강 사면단면도

그림 3.34는 아파트건축시 생성된 절개사면을 지오셀옹벽으로 보강한 사례이다. 절개사면의 횡단면도 및 암사면에 대한 보강단면도는 그림 3.34와 같다. 그림에서 보는 바와 같이 사면의 높이는 8.1m - 12.1m에 이르고 있으며 지오셀옹벽은 사면구배를 따라 4m 높이에 소단을 두도록 시공하였다. 사면구배는 상부와 하부구배를 각각 1:1.2, 1:2.8이 되도록 하였다. 각 사면구배마다 2단의 록앵커를 설치하였으며 상단의 앵커력은  $14\text{KN/m}^2$ , 하부의 앵커  $37\text{KN/m}^2$ 의 앵커력을 받도록 하여 지오셀옹벽과 암반과의 정착을 향상시키도록 하였다. 또한 배수를 촉진시키기 위해 지오셀속과 뒤표흙재에 배수효과가 좋은 골재를 채웠으며 하부에는 배수를 위해 100mm의 PVC파이프를 매설하여 배수를 촉진시키도록 하였다. 표면은 식생공을 이용하여 처리하였다.

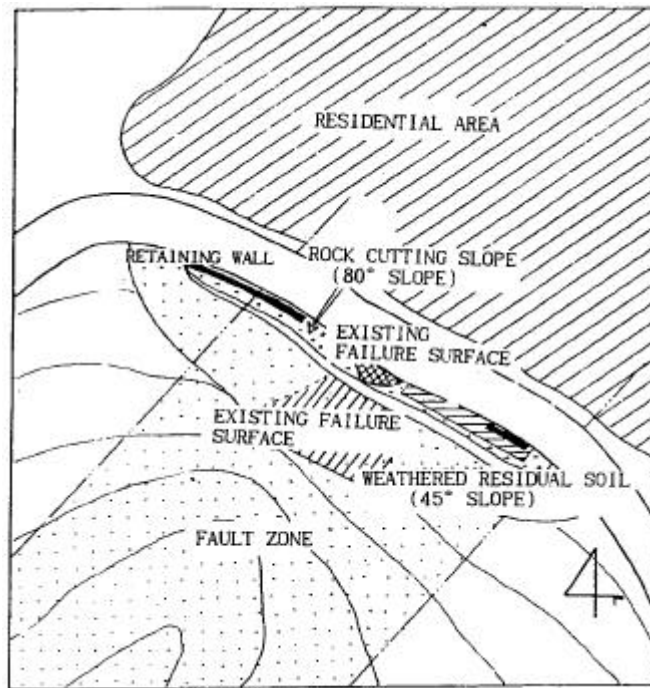
그림 3.35 현황 단면도

한편, 산 주변부는 낮은 지형을 이루고 있고 화강암과 편마암복합체로 이루고 있다. 이와 같은 암반의 경계부는 산 하부능선의 약 150m 해발고도를 따라 존재하고 있다. 또한 산 화강암이나 주변 편마암복합체에서는 여러 방향의 작은 규모 단층들과 N 35 E 방향의 대규모 단층대가 지나고 있고 이 대규모 단층은 산에 우세하게 발달한 절리방향과 비슷한 방향을 이루고 있다.(그림 3.35참조)

암반절개면에서 붕괴가 발생된 지역은 약 100m 정도로 매우 불량한 암상을 보이고 있으며 변성암에서 흔히 관찰되는 단층구조로 크고 작은 단층들이 존재하고 있는 것이 특징이다. 그림 3.35서 보는 바와 같이 그림의 좌측 부근에서 뚜렷한 단층대를 볼 수 있는 단층 Gouge의 상태로 약 10m의 폭으로 발달되어 있다. 또한 우측부근에서는 절리면을 따라 5 - 10cm 정도의 점토층진이 되어 있고 절리주면부는 불규칙한 절리면을 갖고 있다

그림 3.35는 도로개설구간중 암반절개사면에 파괴가 발생하여 절토공으로 복구한 사례이다.<sup>58,59)</sup>

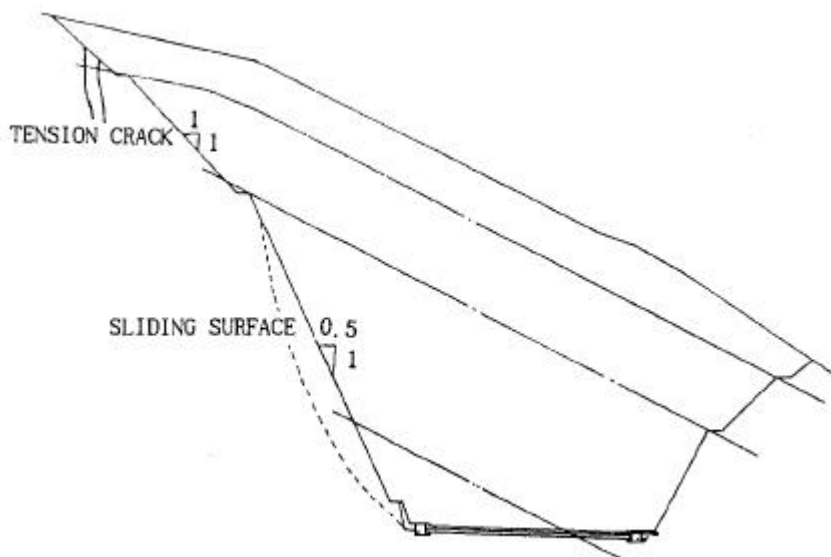
그림 3.36 도로상의 붕괴현황

본 지역은 정상 해발고도가 629m이고 연평균 강우량은 1414mm이고 여름 호우시에는 하루 300mm의 집중호우가 내리기도 하는 집중호우예상지역이며 인근 지역은 산사태 다발지역이기도 하다. 지난 1987년 20명의 인명손실이 발생한 시흥2동 산사태는 본 지역의 좌측계곡에 속한다. 붕괴된 사면의 붕괴범위는 그림 3.26의 평면도와 같다. 사면은 도로변 옹벽 상부로 부터 1:0.5, 1:1의 경사면으로 절개하도록 설계되었으나 그림 3.36에서 보는 바와 같이 1:0.5사면에서 접선을 따라 50도의 각도로 붕괴되었으며 상면상부에는 여러 개의 인장균열이 발생되었다.

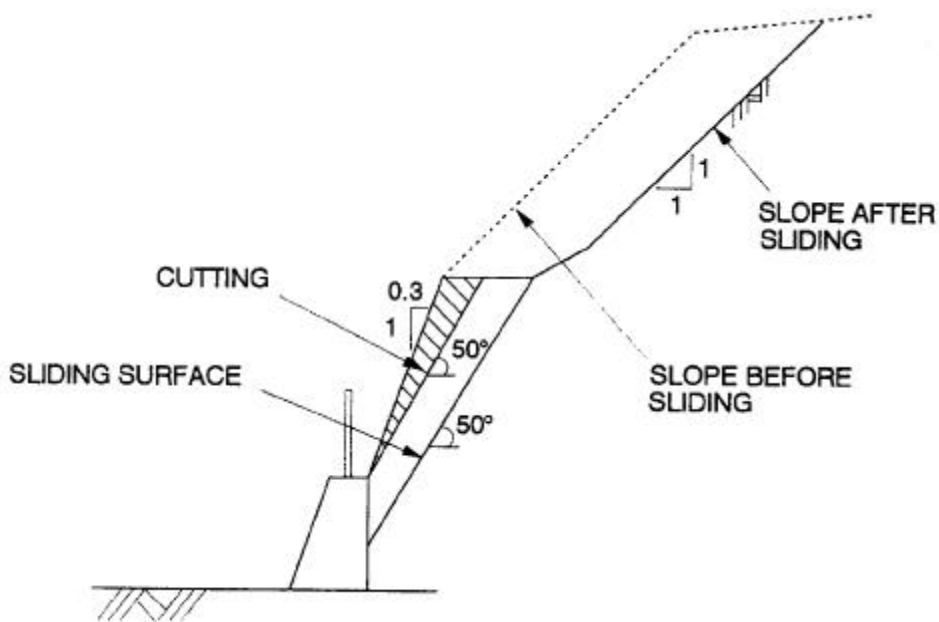
그림 3.37 도로 보강단면도

이 절취면의 붕괴는 단층파쇄대가 이 부분으로 지나고 있어 설계경사면으로 안정되기는 무리였다고 판단되어 파괴가 발생한 옹벽상부의 암반을 그림 3.28과 같이 절토하여 하중을 경감시키므로써 보강대책을 마련하였다.

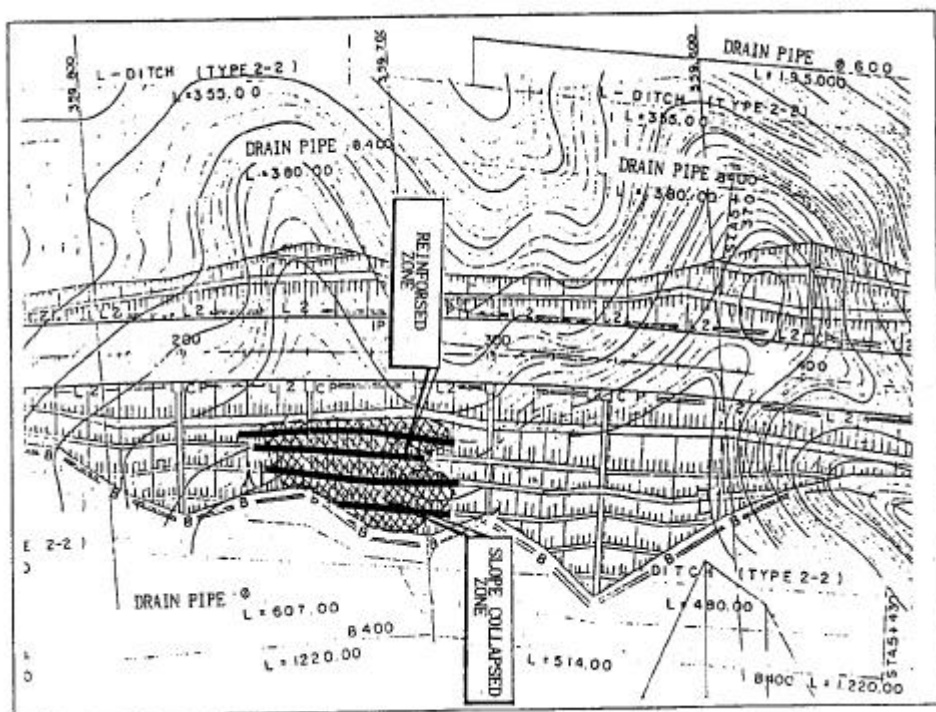
그림 3.38 사면붕괴구간 및 보강대상 사면평면도

그림 3.38은 도로확장 및 포장공사 구간중에 위치한 절토사면구간내 사면 파괴가 발생하여 억지말뚝(Micro Pile), Nailing 및 녹화토를 이용하여 복구한 사례이다.<sup>6,7)</sup>

본 사면의 하부에 위치한 풍화암층은 기반암의 구조적 특성이 절리 및 균열이 매우 발달되어 있고 절리면들은 대체로 이완되어 있으며 붕괴구간은 불연속면을 따라 풍화작용이 진전되어 있는 상태이다. 상부토사층이 하절기 집중호우 후 큰 변위를 수반한 사면파괴가 발생하였다. 또한 하부 풍화암층의 대부분이 지표면에 노출됨에 따라 수차례의 켜기파괴가 발생하였다. 사면 파괴 규모는 길이 280m 사면높이 15 - 35m 사면구배 1:1.2로 발생하였다.

암반절개사면과 토사붕괴구간에 대해 각각 다르게 보강대책을 선정하였는바 암반사면의 안정을 위하여는 Nailing공법을 이용하였고 토사사면의 경우는 Micro Pile을 이용하여 사면을 보강하였다. 절개사면의 사면붕괴구간 및 사면보강단면에 대한 평면도는 그림 3.38과 같다.

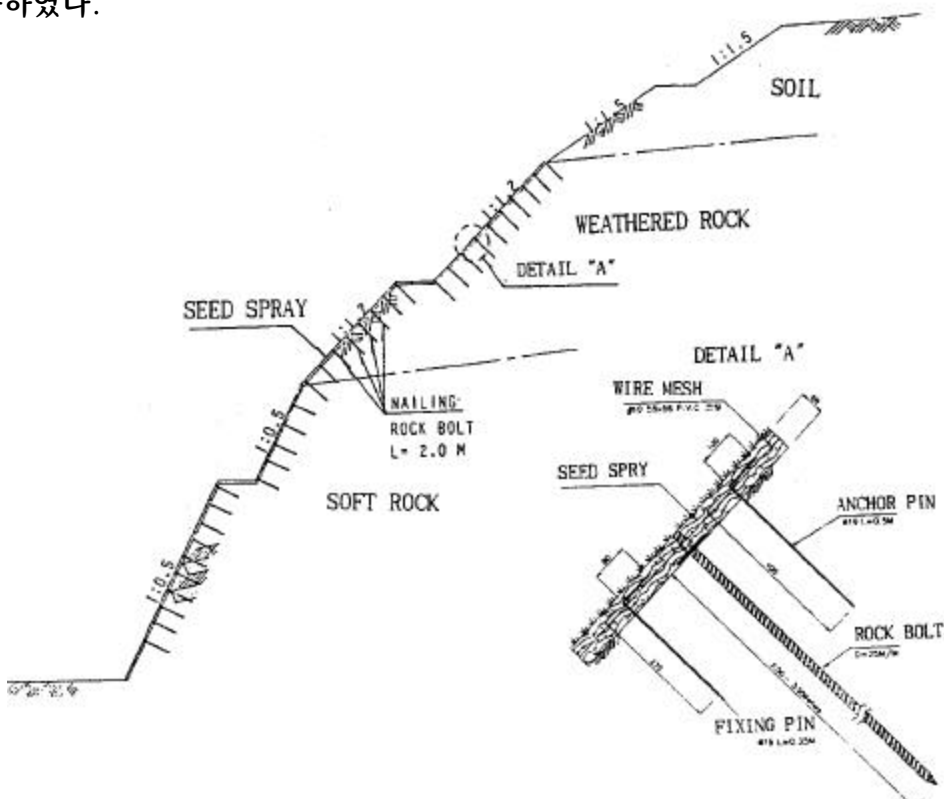
그림 3.39 Nailing공법 대표단면도

암반사면의 보강에 대한 대표적인 단면도는 그림 3.39와 같다. 연암, 풍화암 및 토사층의 각각의 사면구배는 1:0.5, 1:1.2 및 1:1.5로 하였으며 그림에서 보는 바와 같이 록볼트( $\phi 25\text{mm}$ )를 길이 2m, 간격 1-1.5m로 설치하였다.

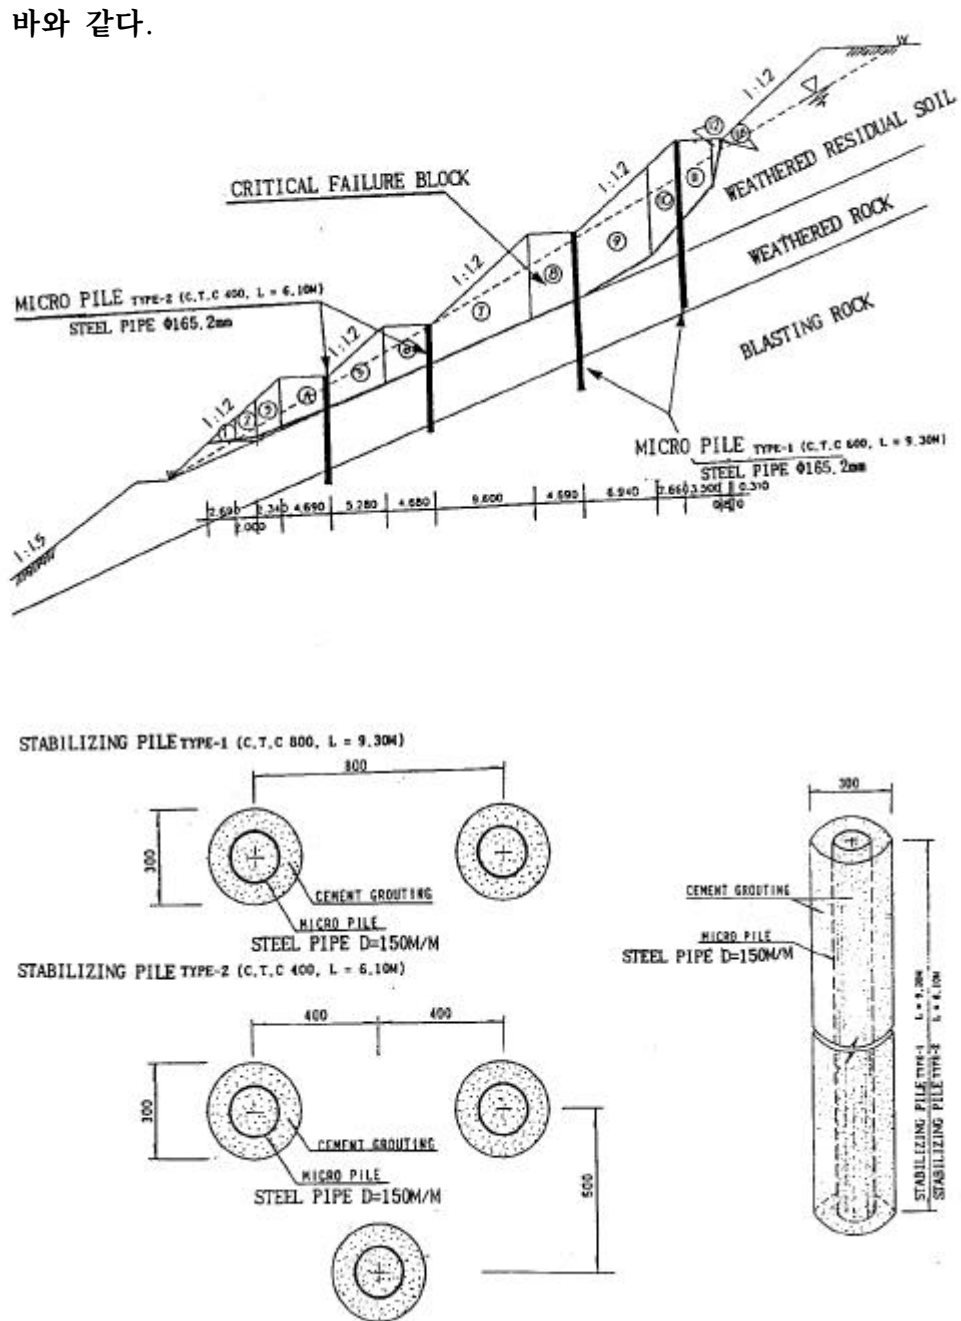
그림 3.40 (b) 억지말뚝 평면도

한편, 억지말뚝의 시공은 그림 3.40(a)에서 보는 바와 같이 2종류의 말뚝을 4열로 설치하였다. 사면 상부에 설치된 Micro Pile은 일렬의 말뚝을 말뚝중심간격 0.8m, 말뚝길이 9.3m로 설치하였으며 그림 3.40(b)의 평면도에서 보는 바와 같다.

한편, 사면하부에 설치된 억지말뚝은 그림 3.40(b)의 평면도에서 보는 바와 같이 2열의 말뚝을 말뚝중심간격 0.8m, 말뚝열간격 0.5m로 2열의 말뚝을 배치하여 시공하였다. 말뚝두부조건은 모두 두부의 회전을 자유단으로하여 녹화토 취부에 용이하도록 하였다. 또한 표면의 안정을 위해 Nailing공법을 적용 Rock Bolt로 표면을 보강하였고, 표면쇄굴현상을 방지하기 위해 연속장섬유를 혼합하는 녹화토공법으로 피복시공하였으며 녹화토 취부두께는 발파암의 경우 10cm, 풍화암의 경우 6cm로 하였다.

한편 토사붕괴사면의 경우에 대한 보강은 그림 3.40에서 보는 바와 같이 사면의 활동을 억제키 위한 억지말뚝(Micro Pile)을 적용하여 시공하였으며 표면의 안정을 위해 Nailing공법을 적용 Rock Bolt로 표면을 보강하였다. 또한 표면쇄굴현상을 방지하기 위해 연속장 섬유를 혼합하는 녹화토공법을 시공하였다.

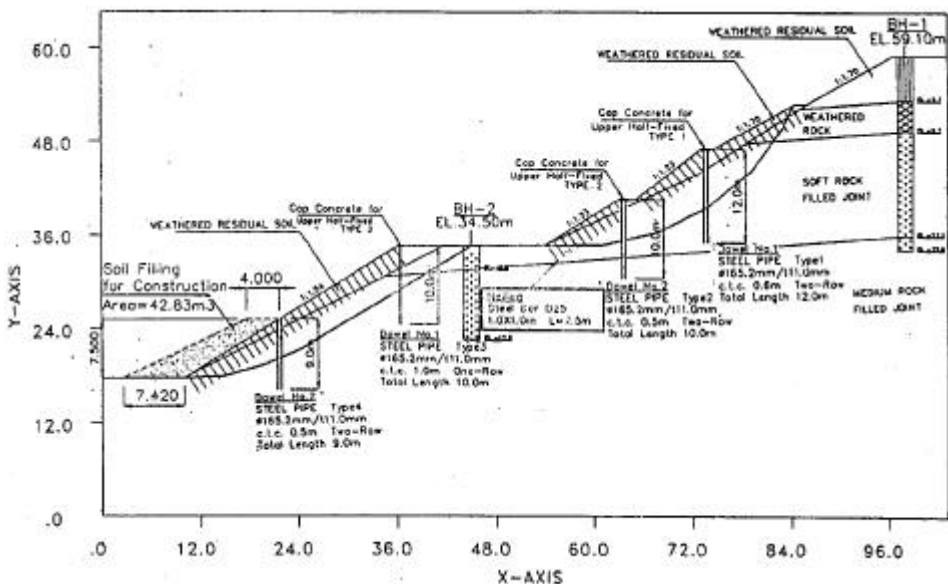
그림 3.41 2단계 보강단면도

사면파괴에 대한 2단계 대책공으로 사면상부와 하부의 대책공을 각기 분류하여 그림 3.41에서 보는 바와 같이 실시하였다.

사면상부의 사면파괴에 대한 대책공으로는 표층부의 잔류토층과 예상 임계활동면에 대한 대책공을 동시에 실시하였는데 잔류토층의 보강대책으로는 Nailing공법과 녹화토로 보강하였다. Nailing공법으로 사용된 록앵커는 길이 2.5-3.0m, 간격 1.0-1.5m로 시공하였다. 또한 억지말뚝(Micro pile)을 복열로 설치하고 말뚝두부는 회전을 구속하였다.

한편, 사면하부의 사면파괴에 대한 대책공으로는 사면상부와 마찬가지로 표층부의 잔류토층은 Nailing공법과 녹화토로 처리했으며 억지말뚝(Micro pile)을 사면정상부에는 1열로 사면 중앙부에는 2열의 말뚝을 일치가 되도록 설계 시공하였다. 또한, 사면의 활동을 억지키 위한 압성토를 사면선단부에 실시하여 활동력은 억지시켰다. 압성토는 아래 2열말뚝의 두부까지 총 42.83m<sup>3</sup>을 실시하였다.

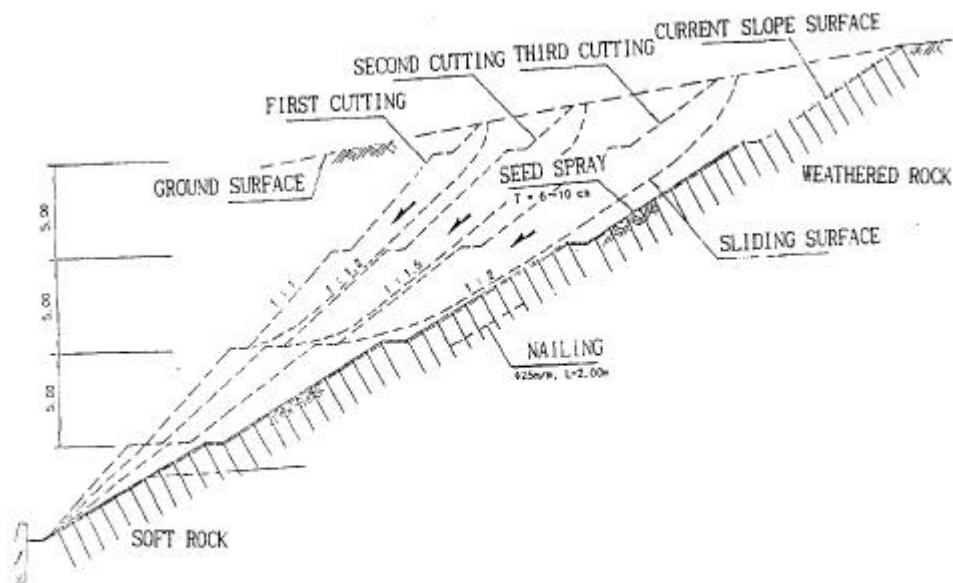
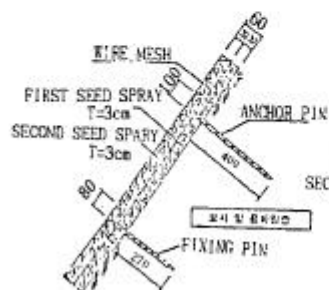
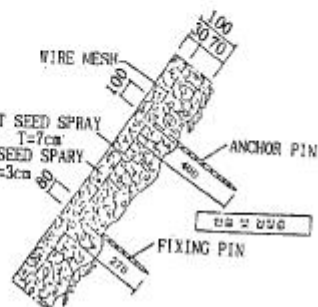
그림 3.42 사면보강 단면도

본 사면에 대한 대책공으로는 절개사면의 국부적인 표면붕괴 발생을 억제하기 위하여 절개사면구배를 1:2로 완만하게 시공하는 절토공과 향후 우수침투 및 동결 융해로 인한 풍화작용을 방지하기 위해 Nailing공법을 적용하였다. 사면에는 Rock Bolt로 보강하고 표면의 쇄굴현상을 막기 위하여 연속장섬유를 혼합하여 녹화하는 녹화토공법을 그림 3.42에서 보는 바와 같이 시공하였다.

위험압괴를 제거하고 이완된 표면을 제거하기 위해 전 사면에 대해 절토공을 한 후 록볼트를 터널하행선 시점부 우측사면은 1m<sup>2</sup>당 2개소, 길이 2.0m, 터널 하행선 종점부 우측사면은 1m<sup>2</sup>당 2개소, 길이 3.0m, 터널 종점부 사면은 1m<sup>2</sup>당 1.43개소, 길이 3.0m로 총 3,000개소에 설치 시공하였다. 록볼트는 이형철근(Φ 25mm)을 길이 2-3m로 하였으며 지압판은 150x150x5로 하였고 급결재로 레진을 사용하였다.

DETAIL(NAILING)

DETAIL  
(SOFT ROCK & HARD ROCK)

그림 3.42는 유료고속화도로 공사중 기 시공된 절개사면 상단부 풍화암층 일부가 국부적으로 표면탈락되는 현상이 발생하였으며 이에 대한 대책으로 Nailing공을 이용하여 복구한 사례이다.<sup>5)</sup>

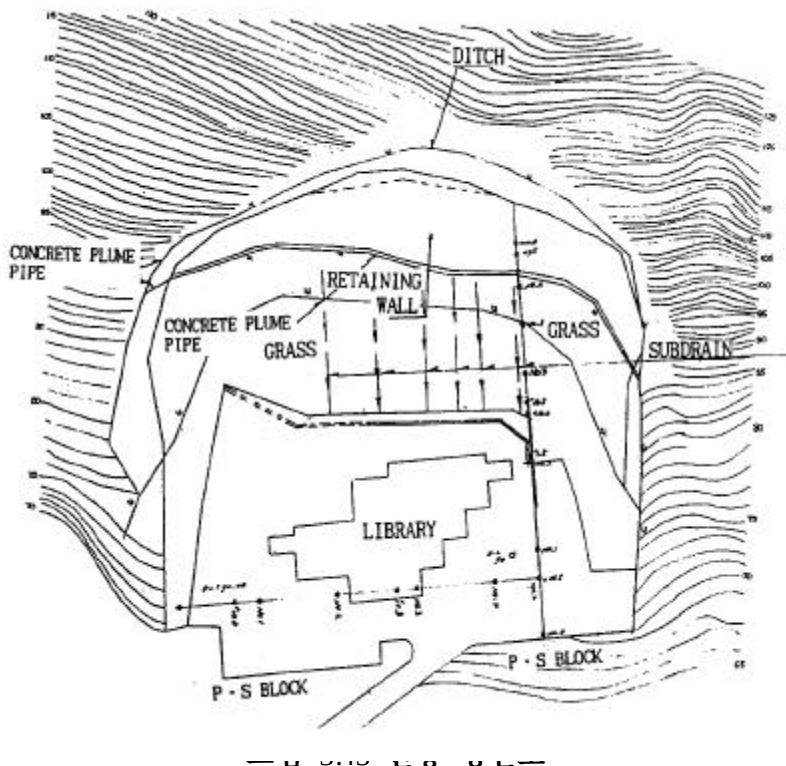
그림 3.43은 시립도서관 신축공사부지 서측 암반절개사면에 산사태가 발생하여 앵커공을 이용하여 대책을 마련한 사례이다.

본 지역의 도서관 부지의 정지표고는 해발 70m이고, 절개사면이 위치한 부지 서쪽의 산능선은 EL.135m 정도로써 매우 급한 사면경사를 이루고 있다.(그림 3.43 참조)

본 절개사면은 중앙부에 소단 폭 5-9m로 도서관 부지 서측 상부사면에 산사태가 발생하여 신축중인 도서관 동쪽 비상계단의 탈착과 건물 일부가 완전파괴 및 부분적 파괴가 발생된 적이 있다.

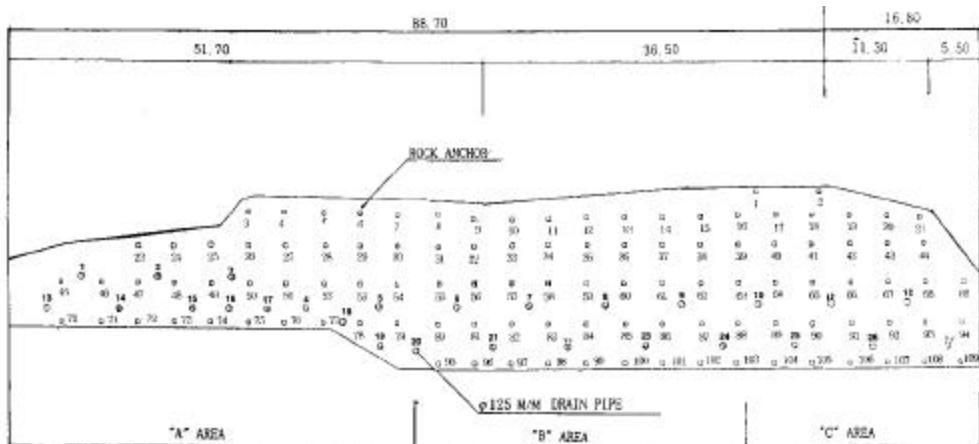
그림 3.44 보강사면 정면도

본 절개사면파괴에 대한 보강대책으로 그림 3.44에서 보는 바와 같이 옹벽을  $L=120\text{m}$ ,  $H=6\sim 20\text{m}$  설치하고 록앵커를 109공 및 배수공 34공(길이 30m)을 설치하였으며 록앵커는 107.8t의 설계인장력, 5도의 경사로 27m천공되었다. 사면에 보강된 앵커의 단면도는 그림 3.45와 같다. 또한 신축도서관과 인접한 하부사면의 사면구배는 1:2로 하였고 4-6m의 옹벽을 설치하였다. 옹벽설치구간 하부의 사면은 경관조성을 고려하여 우수등의 사면내 침투로 인한 위험을 최소화할 수 있도록 측구 및 배수구등의 배수시설을 하였다. 한편 표층처리공법으로 블록, 콘크리트격자블록을 설치하였다.
