## 제 3 장 사면안정공법

### 3.1 서론

## 3.2 산사태방지대책공법의 분류

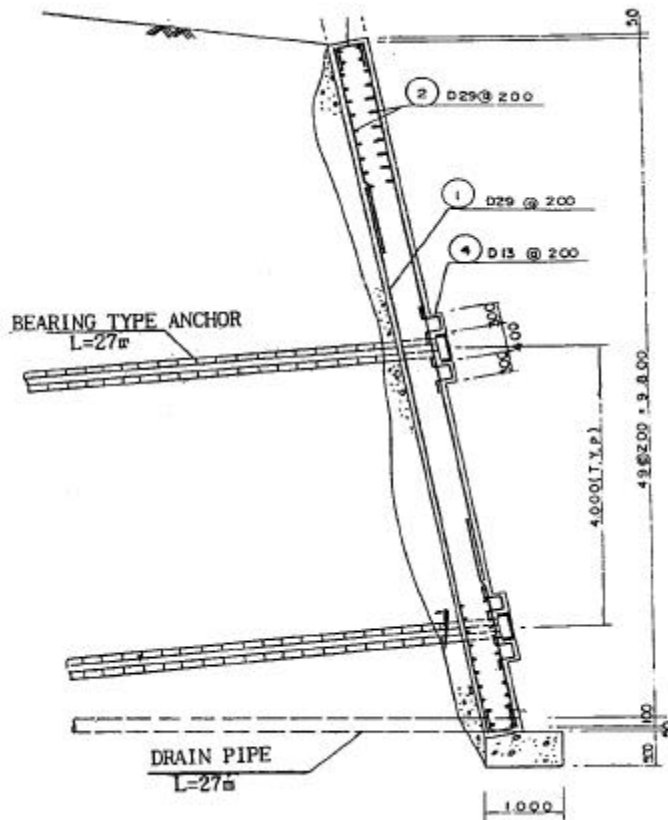
그림 3.45 앵커보강 단면도

본 절개사면파괴에 대한 보강대책으로 그림 3.44에서 보는 바와 같이 옹벽을  $L=120\text{m}$ ,  $H=6\sim 20\text{m}$  설치하고 록앵커를 109공 및 배수공 34공(길이 30m)을 설치하였으며 록앵커는 107.8t의 설계인장력, 5도의 경사로 27m천공되었다. 사면에 보강된 앵커의 단면도는 그림 3.45와 같다. 또한 신축도서관과 인접한 하부사면의 사면구배는 1:2로 하였고 4-6m의 옹벽을 설치하였다. 옹벽설치구간 하부의 사면은 경관조성을 고려하여 우수등의 사면내 침투로 인한 위험을 최소화할 수 있도록 측구 및 배수구등의 배수시설을 하였다. 한편 표층처리공법으로 블록, 콘크리트격자블록을 설치하였다.
